Wasserqualität der Elbe und Folgen der Verschlickung für das Elbeästuar

Beatrice Claus, WWF-Deutschland

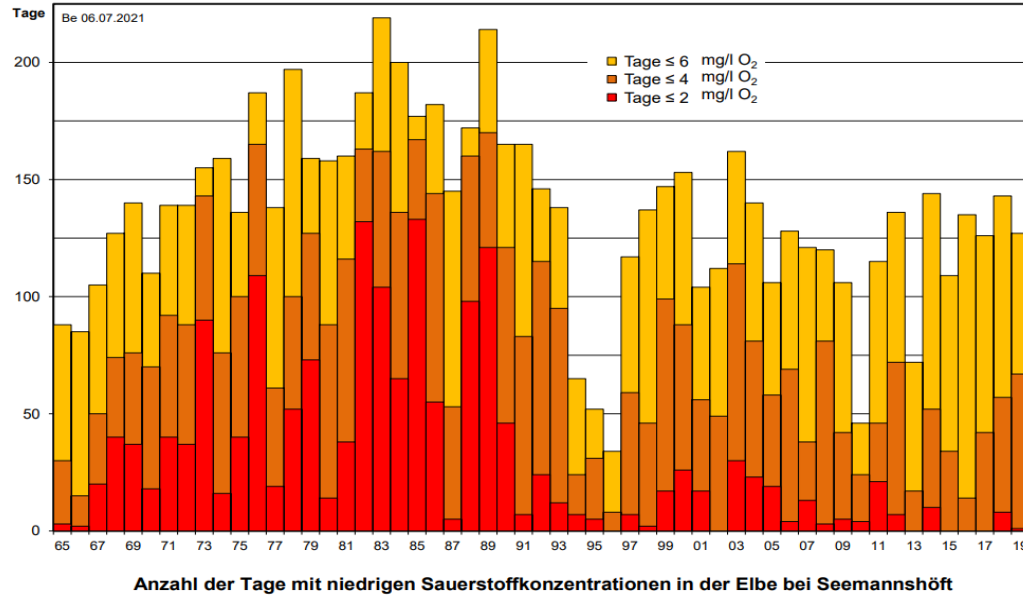
Häufigkeit niedriger Sauerstoffkonzentrationen in der Elbe 2021

Stand 06.07.2021

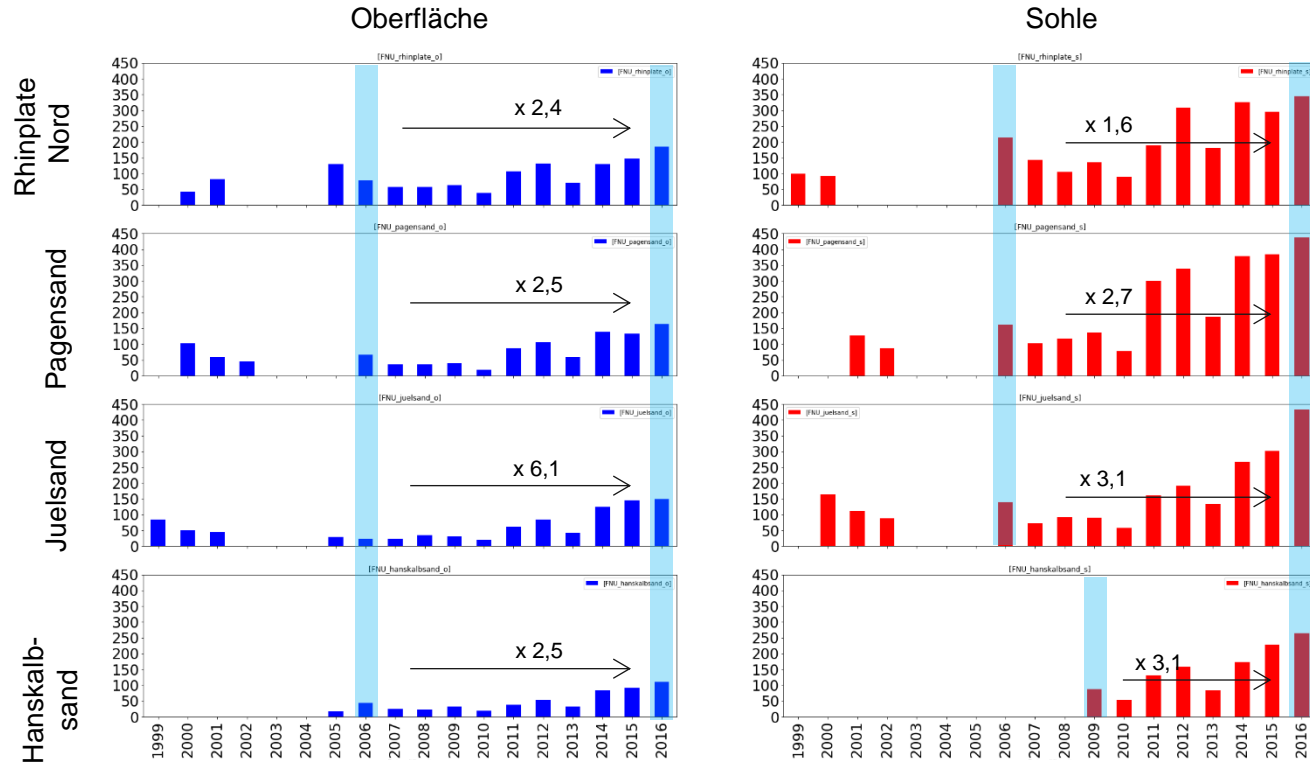
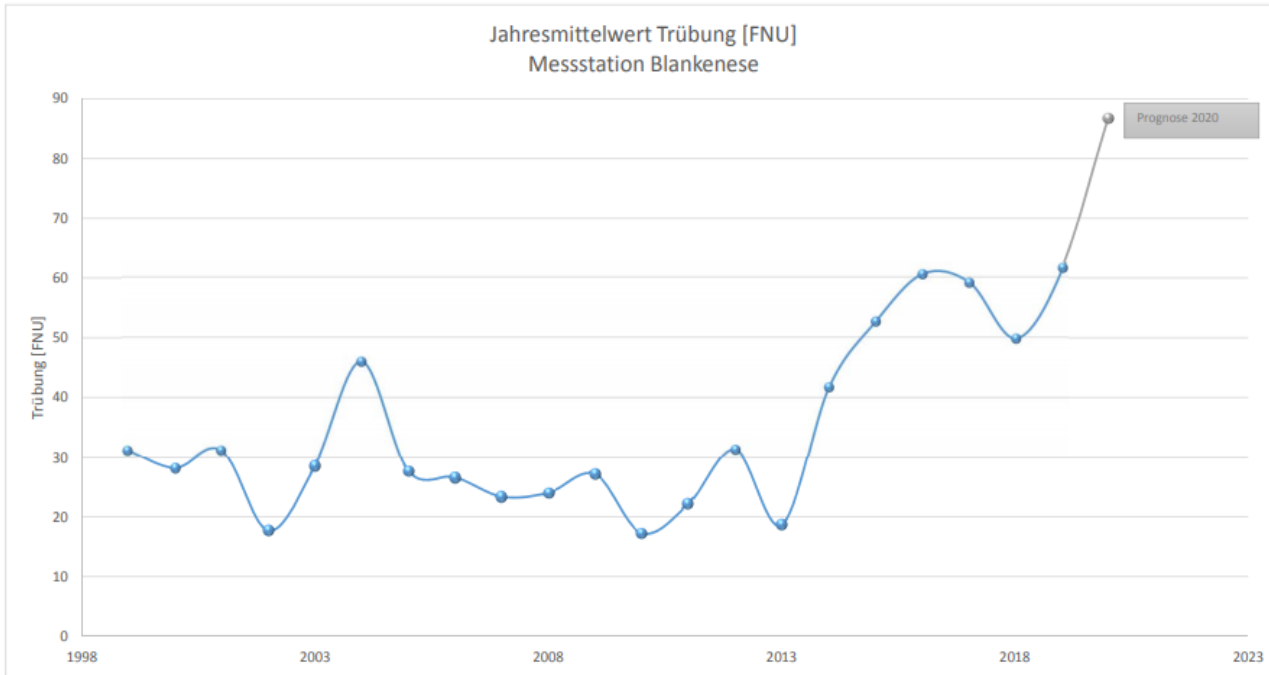
Trübung [FNU]

Quelle: Daten des Wassergütemessnetzes WGMN, Werte für 2020: Jan – bis 17. Mai 2020

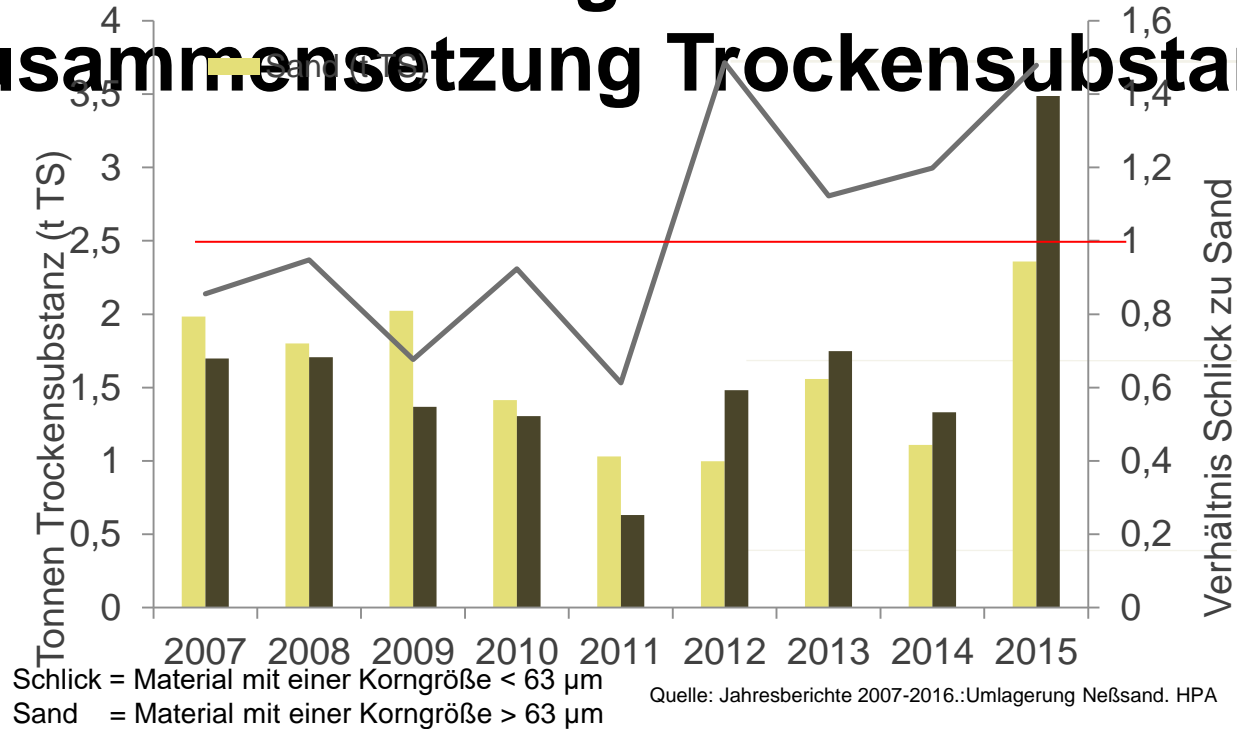
Veränderung Baggerguts im Hamburger Hafen:

Zusammensetzung Trockensubstanz

seit 2012 überwiegt der Schlickanteil im Baggergut, davor war es der Sandanteil
